## **NOTITIE                      Waarneming effect bodemberoering op de Klaverbank**

DATUM: 7 juli 2017  
AUTEURS: Lengkeek, W., J.W.P Coolen, O.G. Bos, J.H. Bergsma, F. Driessen & M. Spierenburg  
BEELDMATERIAAL: K. Bartelink, U. van Dongen, C. Kuyvenhoven, O. Bos & P. Van Rodijnen  
MOGELIJK GEMAAKT DOOR: Het expeditieteam van stichting Duik de Noordzee Schoon.

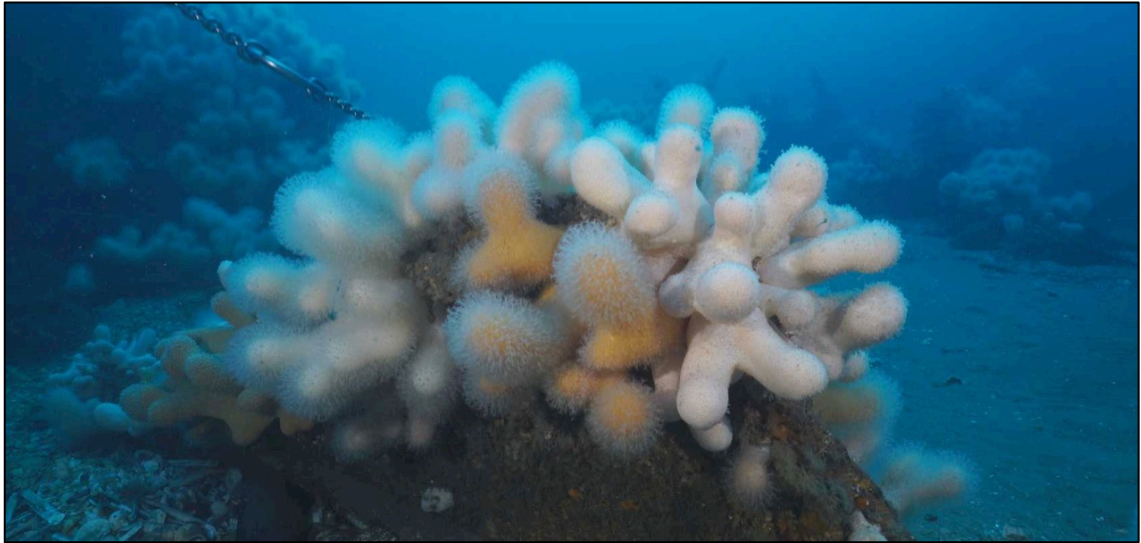
**Afbeelding 3** Grote oude dodemansduimen op een wrak op de Doggersbank. Zulke grote en complexe groeivormen zijn tientallen jaren oud (<http://www.marlin.ac.uk/species/detail/1187>) en zijn door de auteurs van deze studie op de natuurlijke substraten van de Klaverbank in de huidige situatie (zowel 2011 en 2017) niet aangetroffen (foto: K. Bartelink).

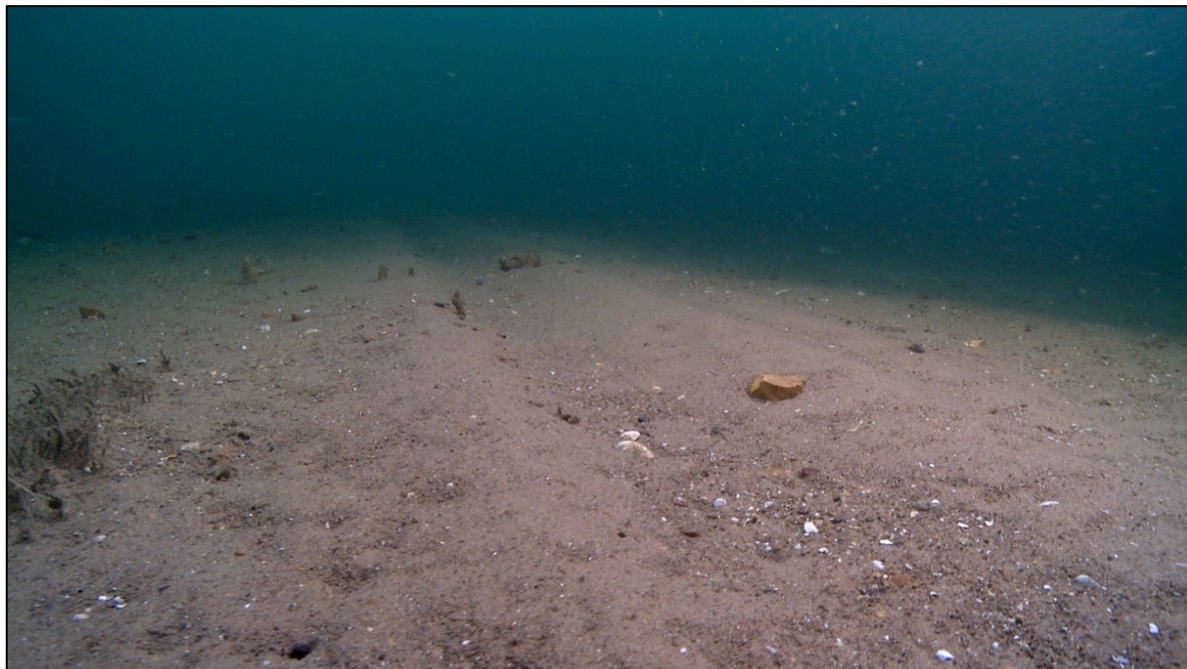
Er is op 18 juni jl. beeldmateriaal verzameld met een drop-down videosysteem en door duikers met foto en video camera's (afbeeldingen 4-8). Tevens zijn onder water waarnemingen verricht door biologen-duikers. Op de zeebodem was sprake van duidelijk waarneembare recente sporen van bodemberoerende activiteiten. Het spoor was zichtbaar in het bodemprofiel, in de vorm van twee rechte parallelle geulen, circa 10 meter uitelkaar (aantal meters op basis van ruwe schatting van de duikers). Dit beeld geeft ons het vermoeden dat het om een vorm van sleepnetvisserij gaat. In en nabij het spoor lagen verschillende dode dieren (dodemansduim, vis, kreeftachtigen). Van sommige grote stenen (tot ca 40cm) was duidelijk zichtbaar dat ze gekanteld of omgekeerd waren, bijvoorbeeld omdat er een stuk (beschadigde / stervende) dodemansduim onderuit stak. Andere stukken dodemansduim lagen afgebroken naast de stenen. Er waren geen dodemansduimen zichtbaar op de stenen (waar ze normaliter wel groeien, afbeelding 1). Daarnaast viel op dat de bovenkant van de stenen overwegend kaal was, alleen aan de zijkant groeide epifauna, en dan voornamelijk hydroïdpoliepen. Er was geenszins sprake van de beter ontwikkelde epifaunagemeenschap die op andere locaties wel is waargenomen op de stenige substraten van de Klaverbank (afbeeldingen 1-2).

**Afbeelding 4** Het spoor in het bodemprofiel op de duiklocatie van 2017. Een tweede spoor, niet op de foto zichtbaar, lag circa 10 meter verder (foto: P. Van Rodijnen).

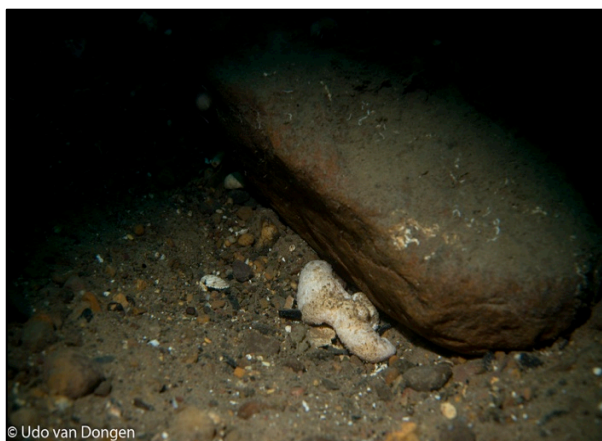
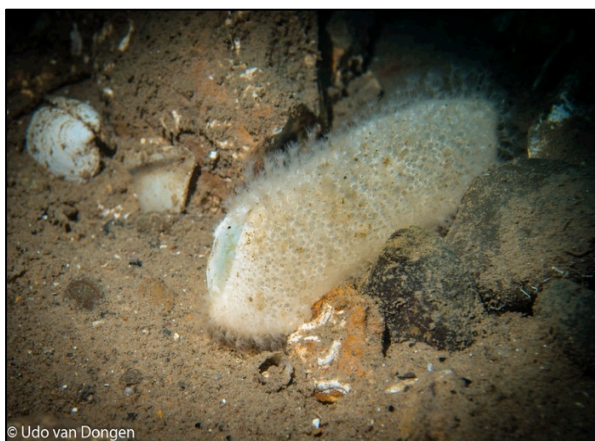
**Afbeelding 5** Detailopnames van schade aan dodemansduim in het duikgebied van 2017. Links een dodemansduim in slechte staat, deels onder een steen. Rechts een los liggend stuk dodemansduim tussen de stenen met het breukvlak zichtbaar (foto's: Udo van Dongen).

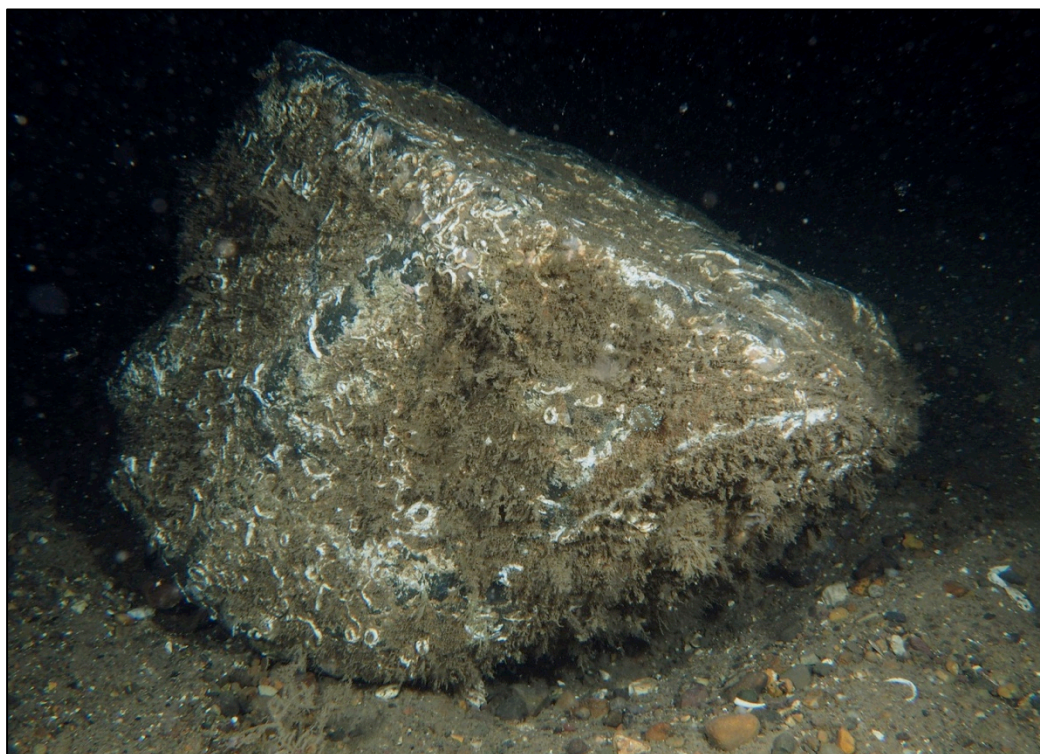
**Afbeelding 6** Detail opname van een grote steen met een relatief kale bovenkant en alleen aan de zijkant wat begroeiing van hydroïdpoliepen en een naaktslak (blauwtipje). De driekantige kalkkokerworm groeit wel op alle kanten van de steen. Foto gemaakt op de duiklocatie van 2017 (foto: O. G. Bos).

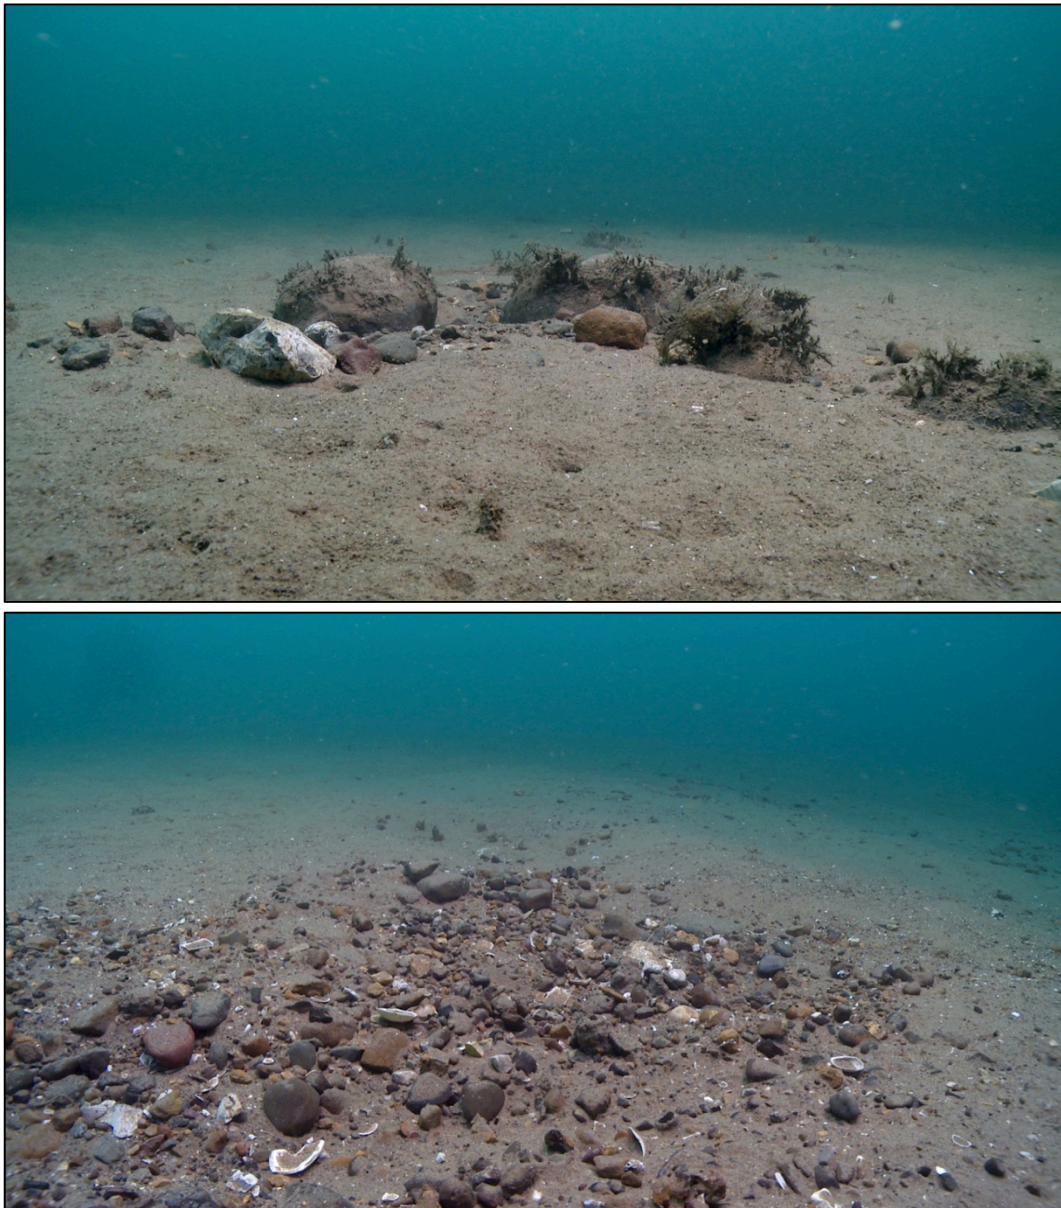
**Afbeelding 8** Overzichtsbeelden van relatief kale stenen in het duikgebied in 2017. Dodemansduimen ontbreken op kleine (foto onder) en grote (foto boven) stenen. Hydroïdpoliepen zijn aanwezig op de grotere stenen, maar vooral aan de zijkant. De bovenkant is kaler (foto's: P. Van Rodijnen).
