EXPEDITIE NOORDZEE

ONDERWATER ARCHEOLOGIE TIJDENS DE EXPEDITIE

Auteurs:
Betty van den Berg, Robertino Mulder

Rapportage Datum: 9-19 juni 2016
Versiedatum: 18 augustus 2016 Rev.1

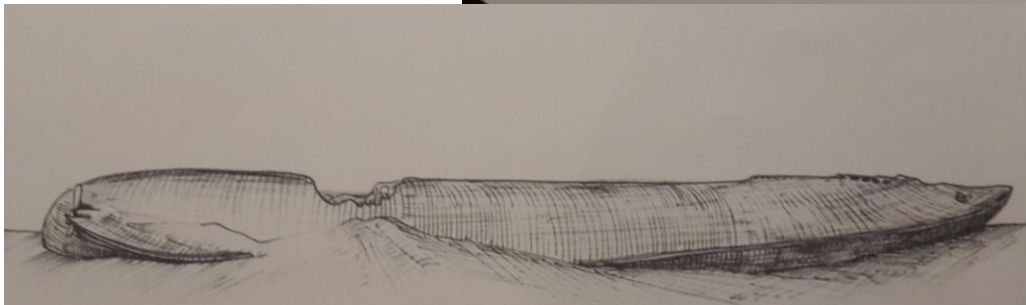
The Clarks

Afmetingen schip: ongeveer 35-40 m

Illustratie: Hendrik Gheerardyn (06/2014),
op basis van film door Rob Verboom (29/06/2013)

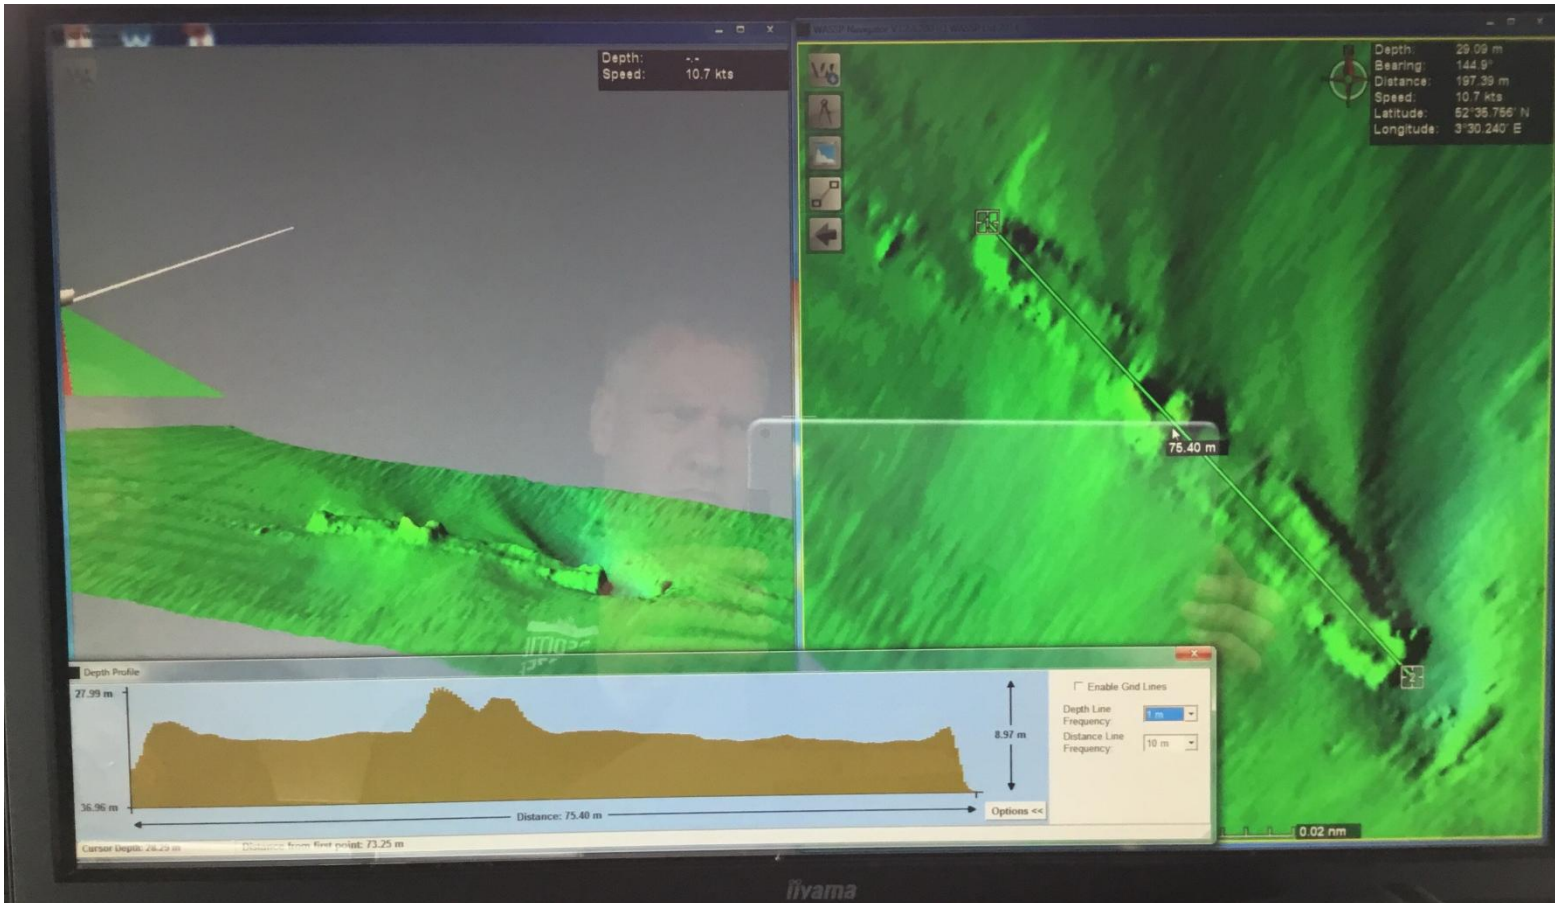
DUIK 4 POPPETJES WRAK

Zeer mooi wrak, 75 meter lang. Bij helder zicht is het een schitterend gezicht te zien hoe het schip rechtop uit de zeebodem steekt. De ruimen liggen open en er werd veel gevonden op dit wrak. De grote stoomketels steken er fors bovenuit. Door de slijpgeul waar ze in ligt is het mogelijk om op de top van een onderwaterduin de prachtige boeg van deze voormalige klipper te bekijken. Het wrak verzandt wel steeds meer.

Duidelijk zichtbare onderdelen van de klipper zijn de boeg, ankerlier, stoomketels, roerblad (3-bladig), bolders en een ra of mast.

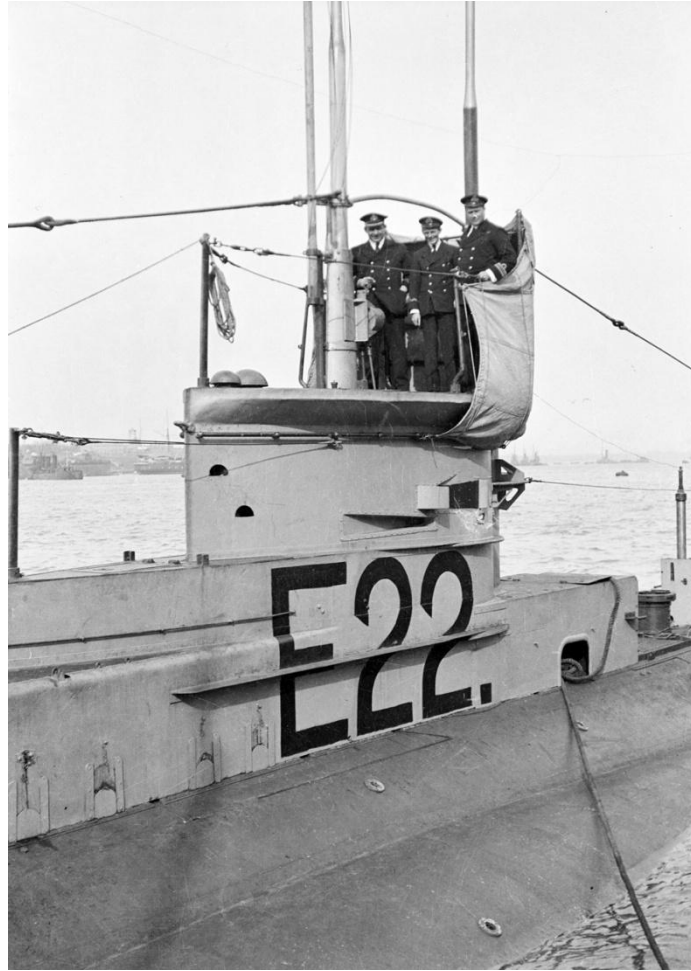
DUIK 6 HMS-E22

HMS-E22 is gedeeltelijk door het archeologen team ingemeten. Vanaf de locatie waar de commandotoren heeft gestaan, hebben we de achterzijde ingemeten. Dit is de locatie waar de Sopwith Schneider seaplanes geparkeerd konden worden. Tijdens de torpedo inslag waren deze niet aanwezig. Onderstaand filmpje laat zien hoe we onderwater aan het werk zijn. We hebben onze eigen lijnsignalen voor het inmeten. Het voorste deel van de onderzeeër hebben we niet ingemeten, alleen rondgekeken.

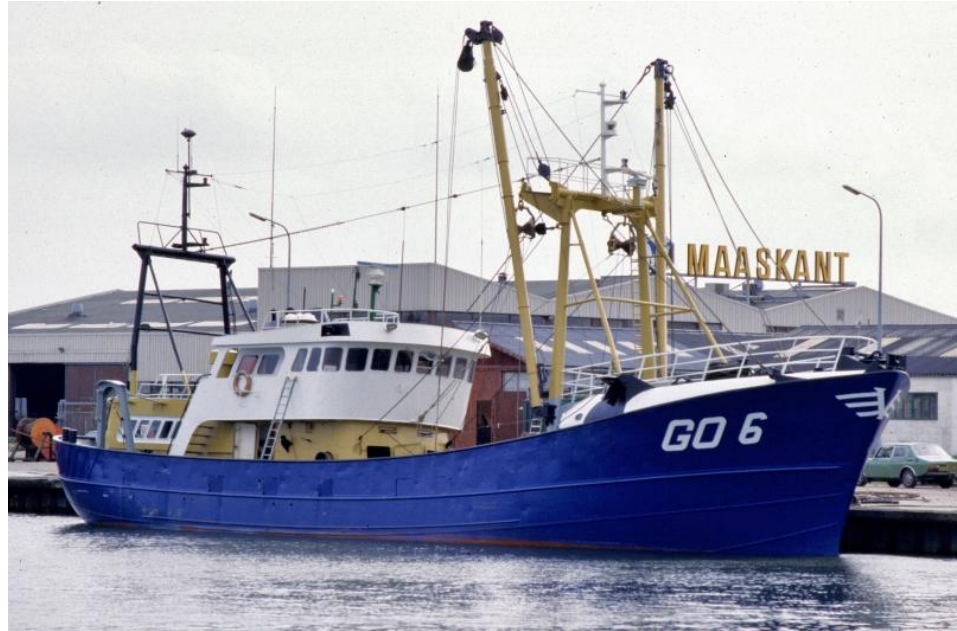
Te circa 15.45 uur hoorde ik dat de schroef van de motor werd gehaald en ik wilde meteen naar boven gaan. Toen ik het achteronder verlaten had voelde ik een schok. Ik waarschuwde de mensen beneden en ging naar de brug, waar ik de wacht overnam. Toen ik boven kwam zag ik dat we aan bakboord waren aangevaren door een schip. De bakboordgiek was naar beneden weggedrukt en de boeg van het andere schip had ons geraakt tussen het visruim en de sonarruimte. Er was aanzienlijke schade. Het andere schip maakte nog steeds vaart en duwde ons mee. Ik weet niet in welke koers.

Wij maakten 15° à 20° slagzij over stuurboord. Ik gaf op VHF-kanaal 16 het verzoek "go back" meerdere malen, maar kreeg geen reactie.

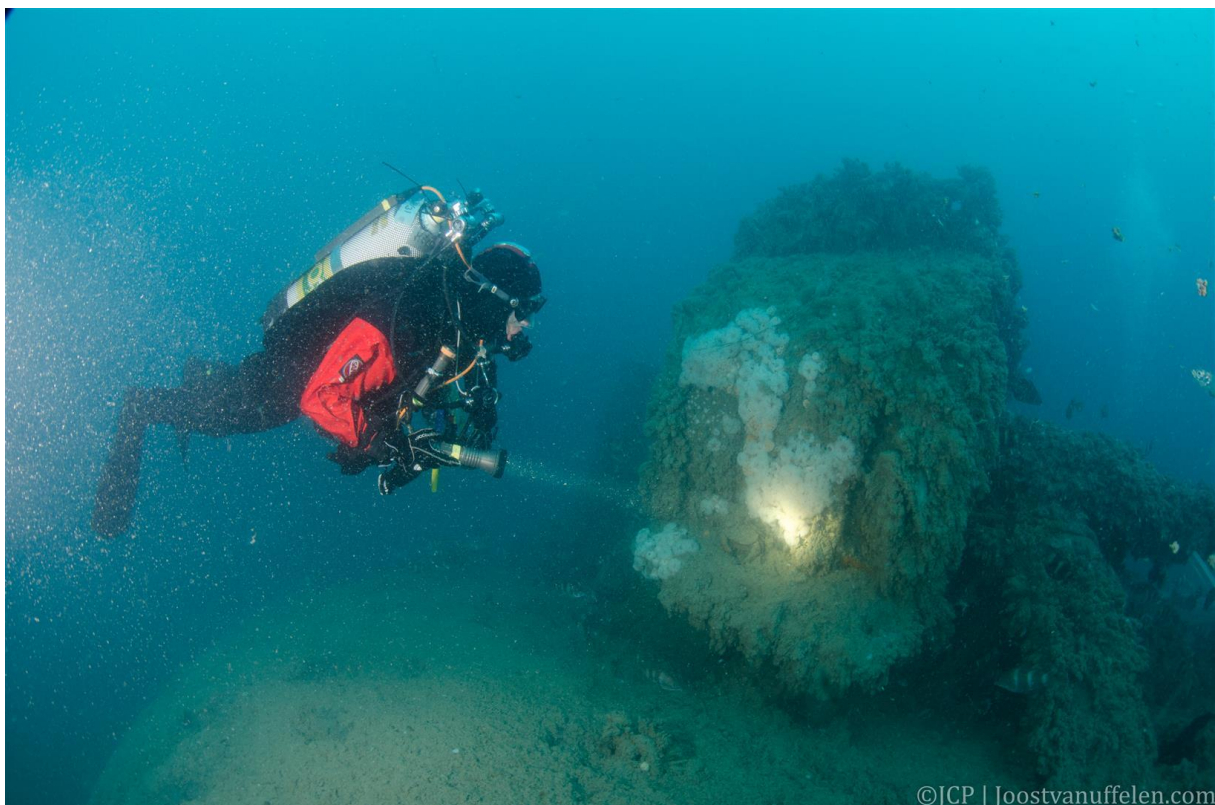
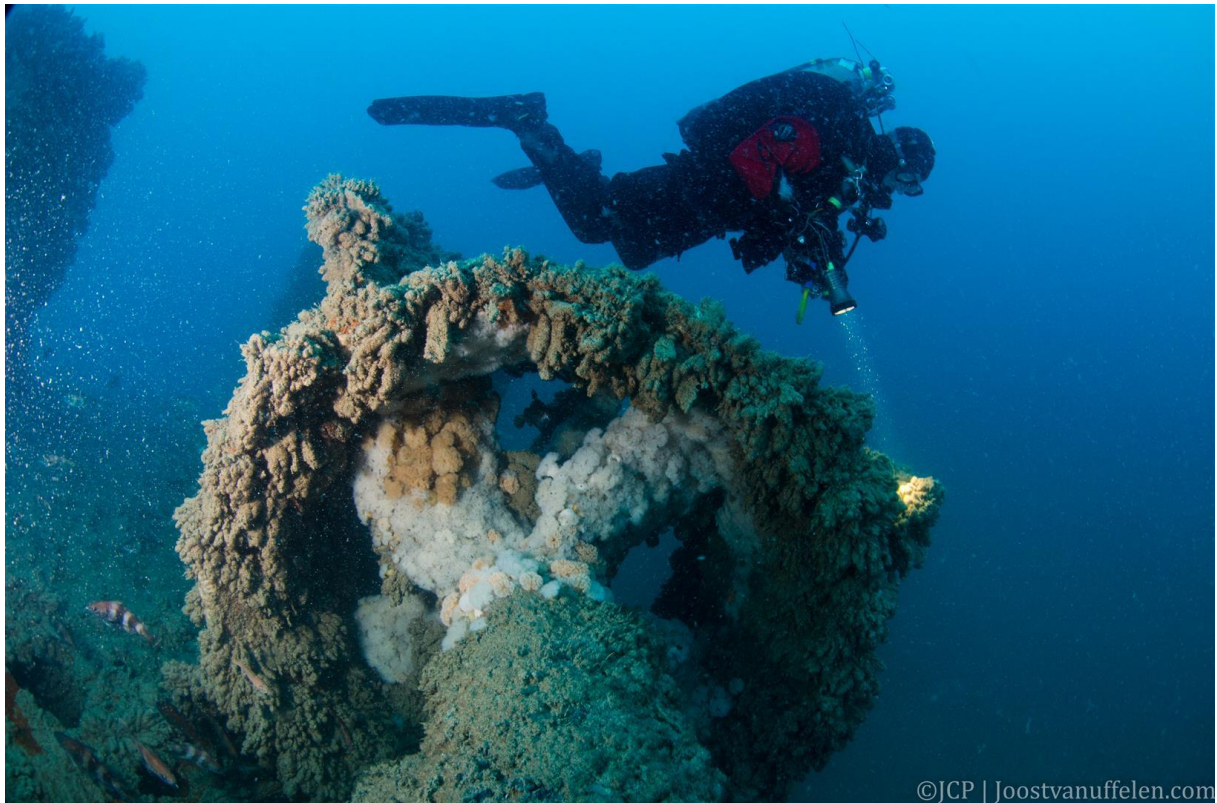
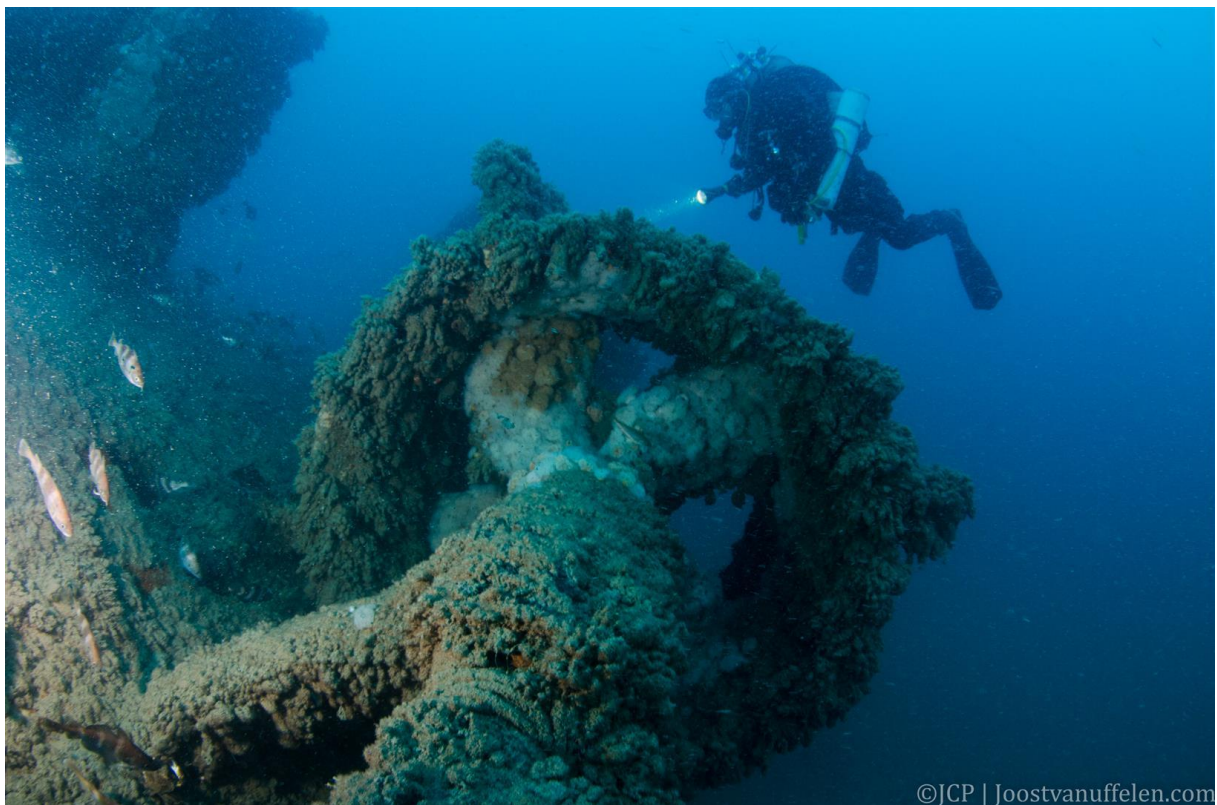
DUIK 9 ELATMA

Op bovenstaande foto's zijn de schroef met daarachter het roerblad te zien. De schroef zit in een tunnelbuis, ook wel nozzle genoemd. Deze is van een fixed type. Er zijn 3 verschillende types:

- fixed versie
- nozzle, schroef en roer ineen. Deze kan 360° roteren over een verticale as (ook wel Azimuth schroef genoemd)
- Fixed schroef met roteerbare nozzle over 35-40°

The purpose of a nozzle is to increase results from the fact that the propeller forces the water through the nozzle. This water-flow has a higher velocity in the nozzle than the water outside and the resulting pressure gradient then creates the additional propulsive force. The efficiency of the nozzle is at a minimum when the water can pass unobstructed. This is why the top of the nozzle should always be as free as possible in relation to the aft body. Not only does a nozzle increase the propulsive force, it also reduces noise and vibration levels. Furthermore, the incoming water-flow is more homogenous in a nozzle, minimising local pressure differences that are responsible for cavitation and vibrations. In principle, the nozzle can be used on every type of vessel except on very fast ships like high speed ferries where they have no increasing effect on the propulsive force. Nozzles are often used on inland vessels, hopper suction dredgers, tugs, fishing vessels and suppliers. Bron: Ships knowledge, Klaas van Dokkum, tweede boekdruk.

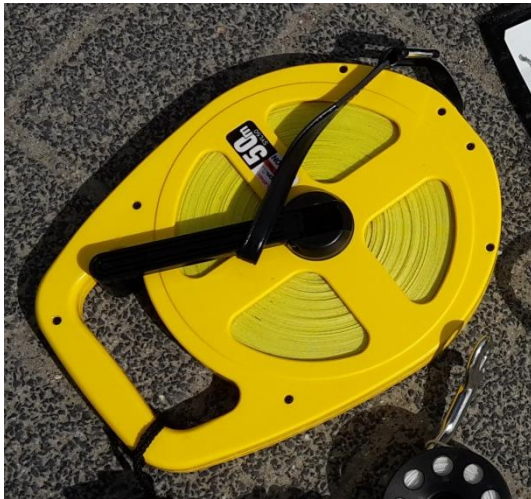
Meetlint: Lengte 50m, het inmeten van het wrak over grote lengtes. Het meetlint is een glasvezel lint met de maatvoering duidelijk leesbaar. Tijdens het inmeten gebruiken we lijnsignalen voor het straktrekken en opmeten. Als de informatie is opgeschreven wordt wederom een lijnsignaal gegeven. Bij de buddycheck worden de signalen nogmaals doorgenomen. Het is
