## **NOTITIE                      Waarneming effect bodemberoering op de Klaverbank**

DATUM: 7 juli 2017  
AUTEURS: Lengkeek, W., J.W.P Coolen, O.G. Bos, J.H. Bergsma, F. Driessen & M. Spierenburg  
BEELDMATERIAAL: K. Bartelink, U. van Dongen, C. Kuyvenhoven, O. Bos & P. Van Rodijnen  
MOGELIJK GEMAAKT DOOR: Het expeditieteam van stichting Duik de Noordzee Schoon.

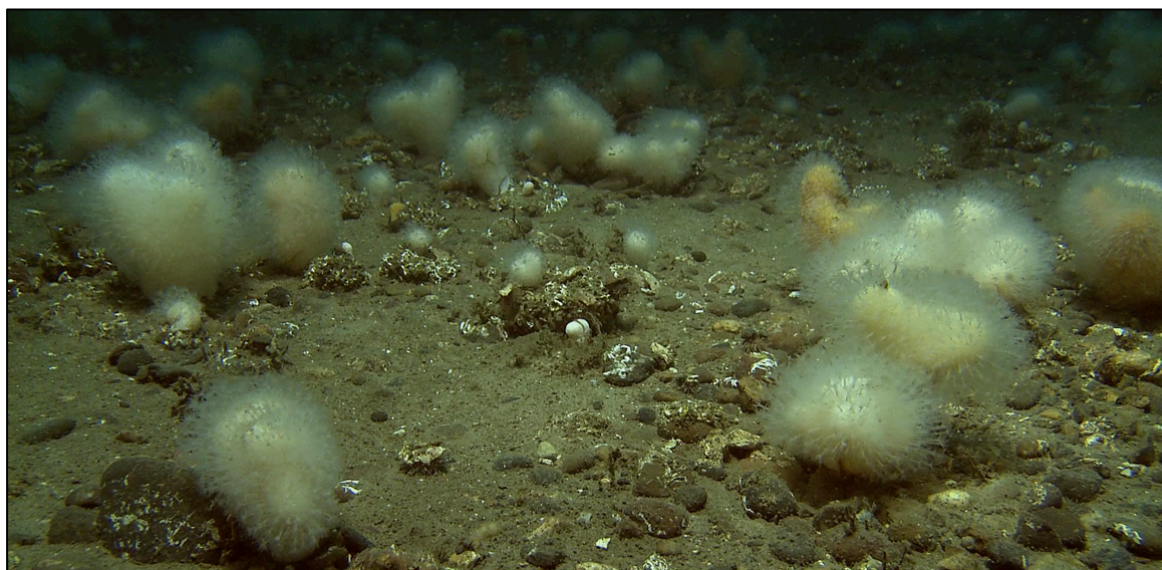
**Afbeelding 1** Grote aantallen (kleine / jonge) dodemansduimen op het grindsubstraat van de duiklocatie in 2011 (locatie 2 in bijlage 1) (foto: K. Bartelink).

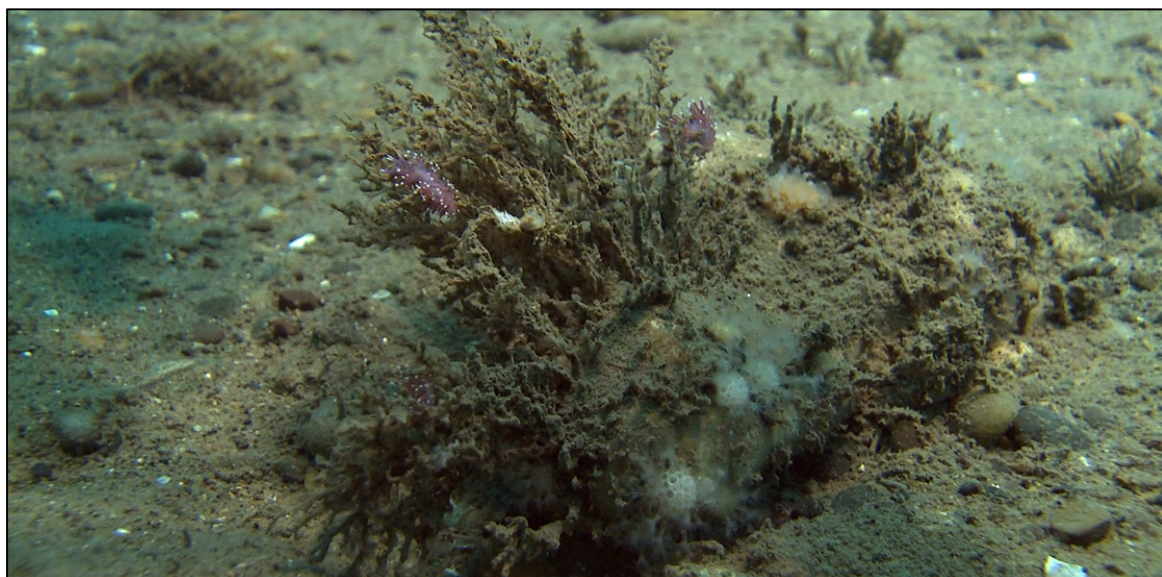
**Afbeelding 2** Begroeide steen op een duiklocatie die in 2011 en 2012 bezocht is (locatie 1 in bijlage 1). De foto is genomen in 2012. Te zien zijn: jonge dodemansduim, hydroïdpoliepen en meerdere naaktslaksoorten zichtbaar boven op de steen (foto: K. Bartelink).

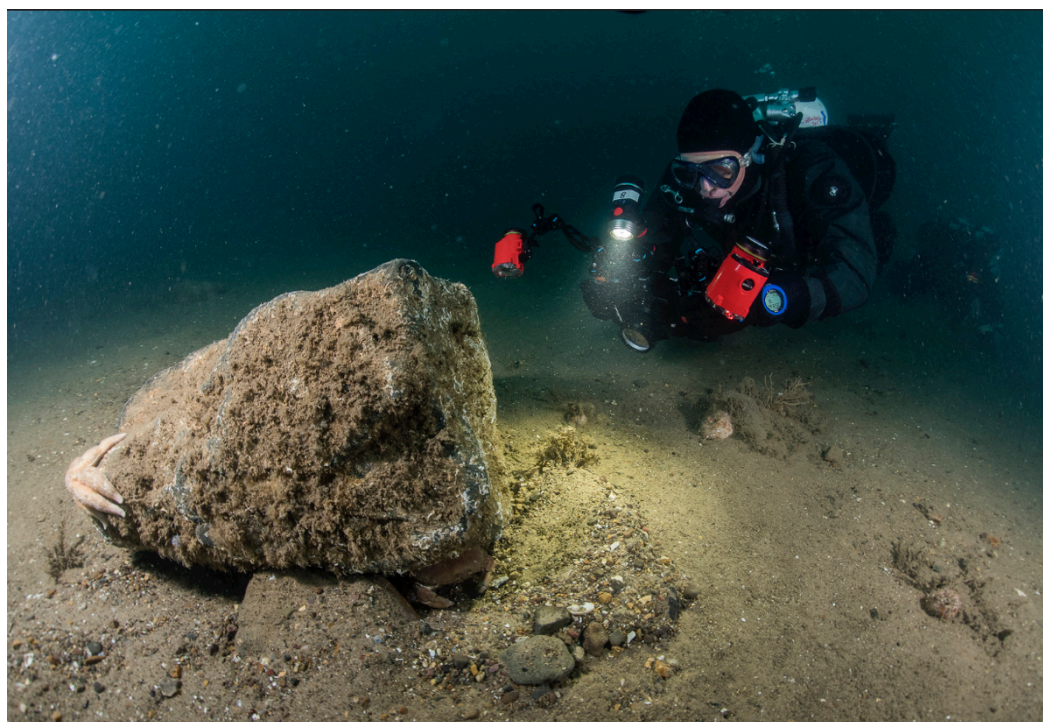
**Afbeelding 7** Duiker bekijkt en fotografeert stenen op de duiklocatie in 2017 (Foto: C. Kuyvenhoven).
